PROJEKT BUDOWLANY
Odbudowa historycznej chaty szachulcowej przy
Zamku Książąt Pomorskich –Muzeum w Darłowie

Rejestr zabytków nr 736 z 20.06.1959 r.

RODZAJ INWESTYCJI:	Odbudowa historycznej chaty szachulcowej
OBIEKT:	Zamek Książąt Pomorskich –Muzeum w Darłowie
KATYGORIA OBIEKTU BUDOWLANEGO:	KAT. IX
LOKALIZACJA INWESTYCJI:	Darłowo, dz. nr 512/2, 516/3, 517/1 obręb 0010 Darłowo JE: 321301_1.0010
INWESTOR:	ZAMEK KSIĄŻĄT POMORSKICH -MUZEUM w DARŁOWIE 76-150 DARŁOWO, ul. ZAMKOWA 4

Ekspertyza techniczna dotyczy stanu technicznego piwnicy –dawnego składu opału i możliwości wykonania na jej stropie odbudowy historycznej chaty szachulcowej.

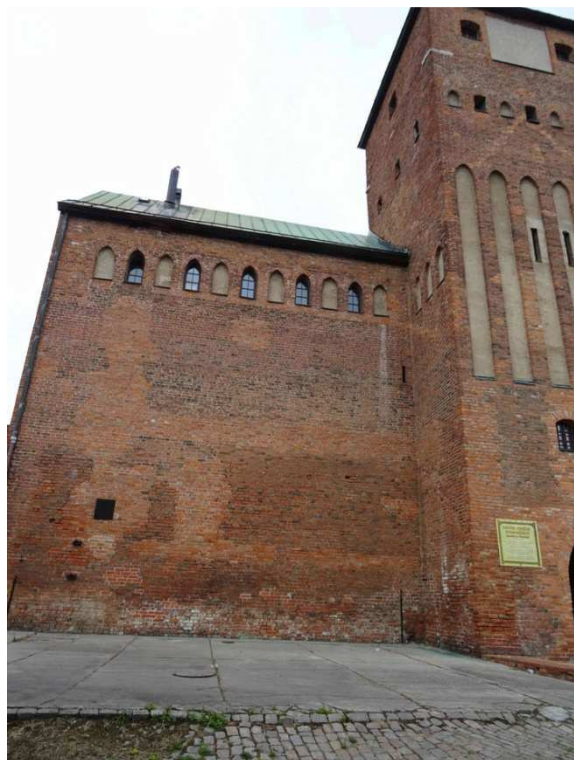
Fot. 1 Narożnik skrzydła pld. i wieży
-lokalizacja odbudowy chałupy szkieletowej.

Projektowana odbudowa chaty zlokalizowana jest w narożniku południowo-wschodnim utworzonym przez skrzydło południowe i wieżę. Chata posadowiona będzie na poziomie terenu, na stropie nad istniejącymi piwnicami, które pierwotnie pełniły rolę składu opału węgla, obecnie po zmianie ogrzewania na gazowe piwnice pełnią funkcję pomieszczeń technicznych i magazynowych.

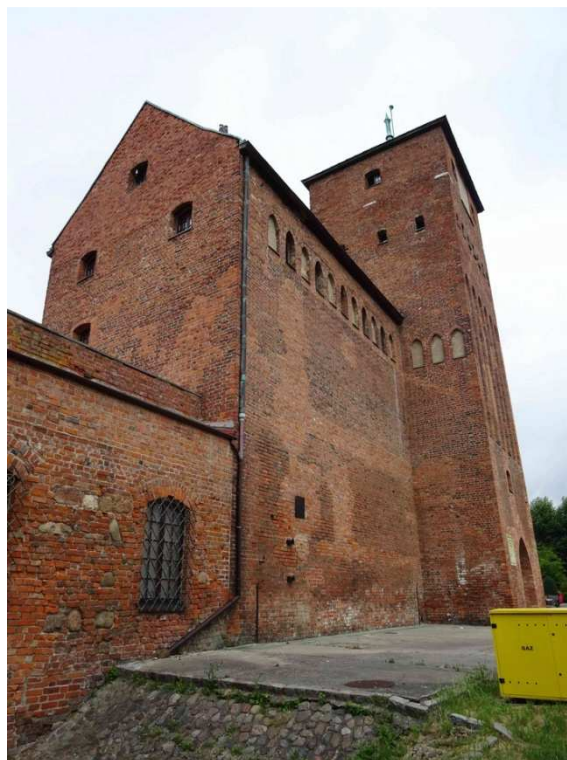
Fot. 2 Widok płyty piwnicy –dawnego składu
węgla.

Płyta stropowa i podciągi żelbetowe, wylewane „na mokro”.

Stan techniczny: dostateczny.

Brak widocznych oznak nieprawidłowej pracy płyty stropowej i podciągów w postaci pęknięć lub zarysowań, brak widocznych ugięć.

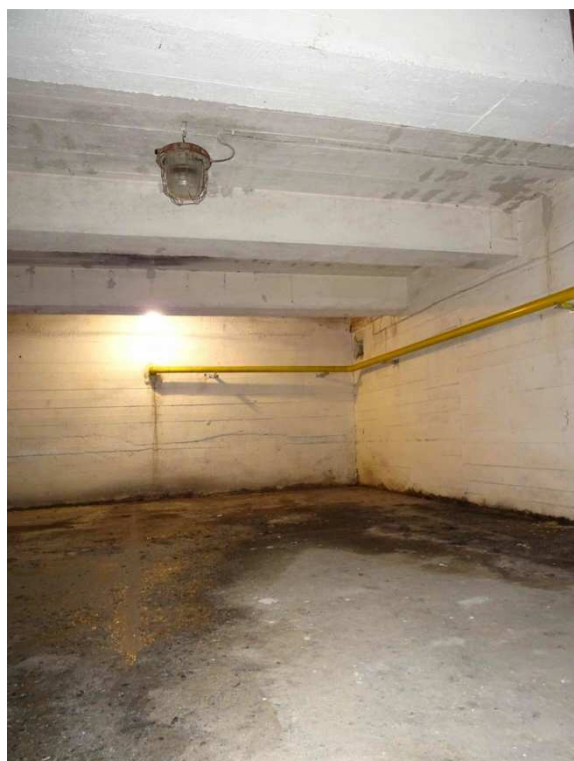
Fot. 3 Piwnica –dawny skład opału, trakt 5,10 m

Strop nad piwnicą jest wielopolową, dwutraktową, z ośmioma polami w każdym trakcie, płytą ciągłą. Rozpiętość traktów w świetle 5,10 i 3,90 m, rozpiętość płyt 1,40 m, z uwagi stosunek wymiarów poszczególnych pól płyty $l:b > 2$ obliczenia przeprowadzono jak dla ciągłej płyty jednokierunkowo zbrojonej, grubość płyty 0,15 m. Wymiar żeber $b \times h = 0,35 \times 0,50$ m.

Piwnica o konstrukcji żelbetowej, z żelbetową płytą denną, żelbetowymi ścianami, żelbetowym stropem opartym na żelbetowych dwuprzęsłowych podciągach.

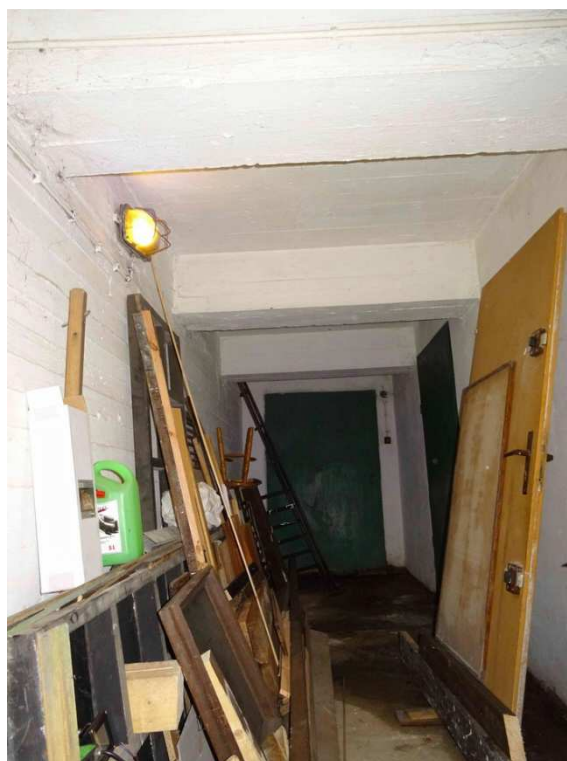
Fot. 4 Piwnica –dawny skład opału, trakt 3,90 m
